# Wasser/Abwasser

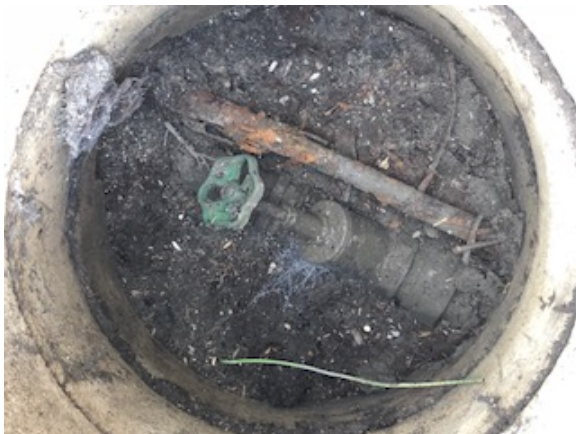
- Wasseranschluss im Keller
  - überprüfen, ob da noch Wasserdruck drauf ist.
  - Absperrhahn überprüfen Nur mit anwesenden Klempner inkl. Werkzeug
  - Im Kanaldeckel auf dem Gehweg prüfen ob dort für die GPA ein separater Absperrhahn installiert ist.  
Wenn ja, dann absperren
    - leider ist dort kein separater Absperrhahn.

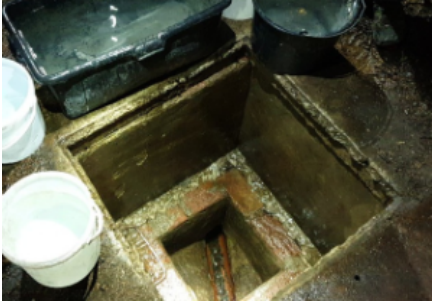
- Zunächst laufen die Abwasserrohre in K.06 zusammen und werden in der Ecke zwischen der Giebelwand und der Trassenseitigen Außenwand nach draußen geführt.
- Außen verlaufen Rohre aus Steingut/Keramik bis zu einem der Schächte auf dem Trassenseitigen Außengelände.
  - Direkt außerhalb des Gebäudes ist die Rohleitung wahrscheinlich durch einen Baggerschaden auf einer Länge von ca. 2-3m zerstört. Dieser Bereich ist z.Zt. freigelegt und kann in Stand gesetzt werden.
- Der Schacht wurde von Erde, Steinplatten und Unrat befreit:

- Weiter verläuft ein tieferes Rohr aus Richtung der Trasse durch den Schacht in Richtung K.01, kommt dort im Revisionsschacht wieder zum Vorschein und verlässt dann das Gebäude in Richtung Kanalisation/Mirker Straße.
- Das Rohr wurde freigelegt und gespült. Selbst größere Wassermengen fließen problemlos ab.
