# Wasser/Abwasser

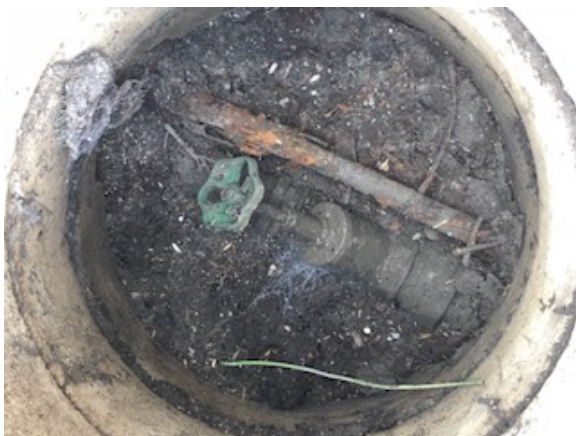
- Wasseranschluss im Keller
  - überprüfen, ob da noch Wasserdruck drauf ist.
  - Absperrhahn überprüfen Nur mit anwesenden Klempner inkl. Werkzeug
  - Im Kanaldeckel auf dem Gehweg prüfen ob dort für die GPA ein separater Absperrhahn installiert ist. Wenn ja, dann absperren
    - leider ist dort kein separater Absperrhahn.

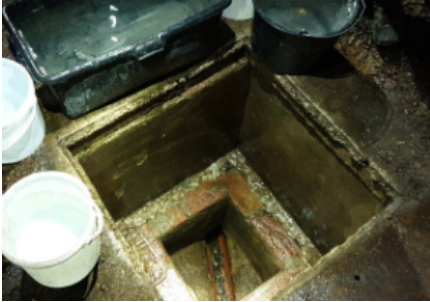
- Zunächst laufen die Abwasserrohre in K.06 zusammen und werden in der Ecke zwischen der Giebelwand und der Trassenseitigen Außenwand nach draußen geführt.
- Außen verlaufen Rohre aus Steingut/Keramik bis zu einem der Schächte auf dem Trassenseitigen Außengelände.
  - Direkt außerhalb des Gebäudes ist die Rohleitung wahrscheinlich durch einen Baggerschaden auf einer Länge von ca. 2-3m zerstört. Dieser Bereich ist z.Zt. freigelegt und kann in Stand gesetzt werden.
- Der Schacht wurde von Erde, Steinplatten und Unrat befreit:

- Weiter verläuft ein tieferes Rohr aus Richtung der Trasse durch den Schacht in Richtung K.01, kommt dort im Revisionsschacht wieder zum Vorschein und verlässt dann das Gebäude in Richtung Kanalisation/Mirker Straße.
- Das Rohr wurde freigelegt und gespült. Selbst größere Wassermengen fließen problemlos ab.
